**PROCES VERBAL**  
**DE DESCRIPTION IMMOBILIERE**

**PROCES VERBAL DE CONSTAT**

## **EXPERTISE DU 7 JUIN 2022**

# **RAPPORT D'EXPERTISE UNILATÉRALE AMIABLE BÂTIMENT**

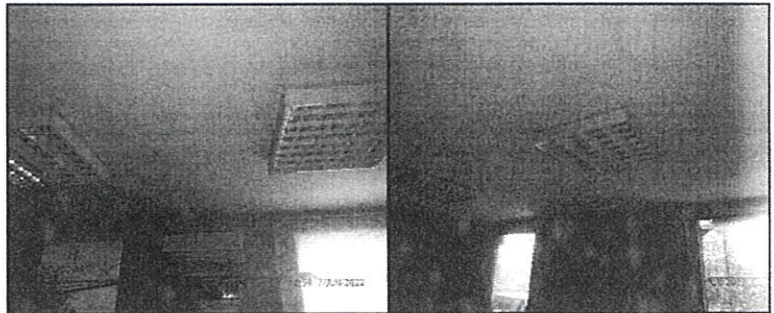
- 1- Constatation de moisissure au mur.
- 2- Auréole sur les plafonds.

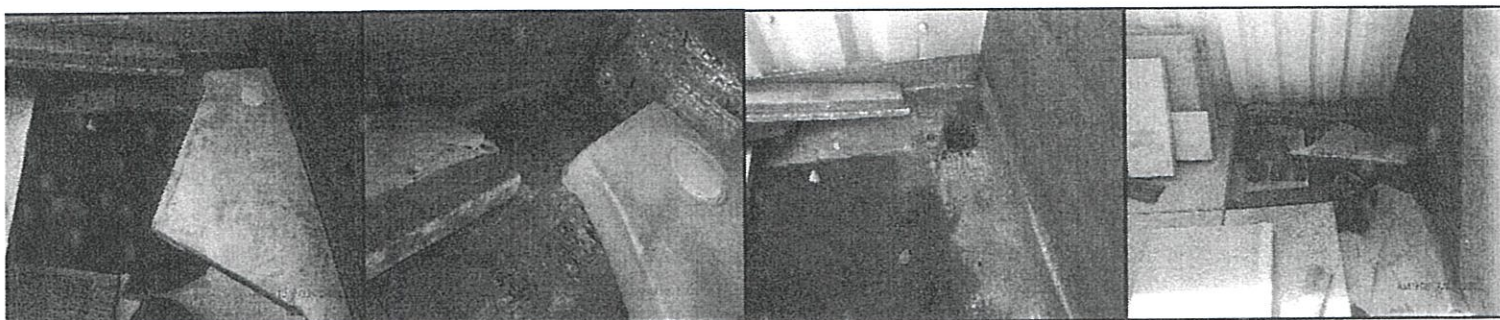
8

- 8- L'évacuation des eaux pluviales été obstruée par des plaques de styrodur.

Suite à nos constatations, on peut déterminer d'où vient la cause de ce sinistre. Suite aux fortes précipitations qui ont eu lieu le 14 septembre 2021, le polystyrène qui se trouvait juste au-dessus de l'évacuation appeler aussi pissette, a fait effet de ventouse, aspirant ainsi le polystyrène et ne laissant pas passer les eaux pluviales pour les évacuer, l'eau c'est infiltré par le bardage créant ainsi tous les désordres constatés.

Il faut savoir que de base ce polystyrène ne doit pas se trouver sur l'étanchéité, mais sous l'étanchéité, seuls les plots sont autorisés à venir sur le bicouche bitumineux comme nous l'indique les normes d'exécutions du DTU 43.1.

**L'infiltration est due à une mauvaise conception et réalisation de l'ouvrage de la toiture terrasse, et ne peut en aucun cas être considéré comme une faute d'un mauvais entretien du bâtiment.**

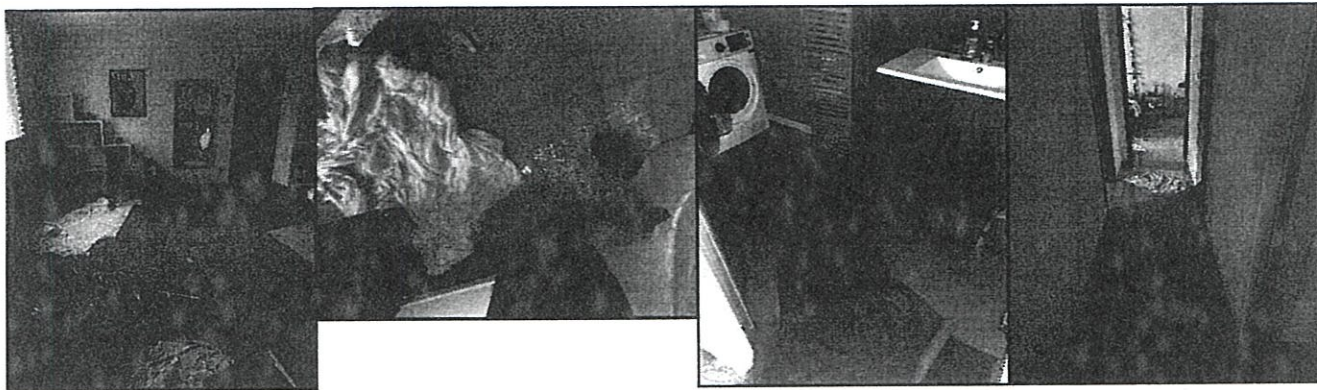
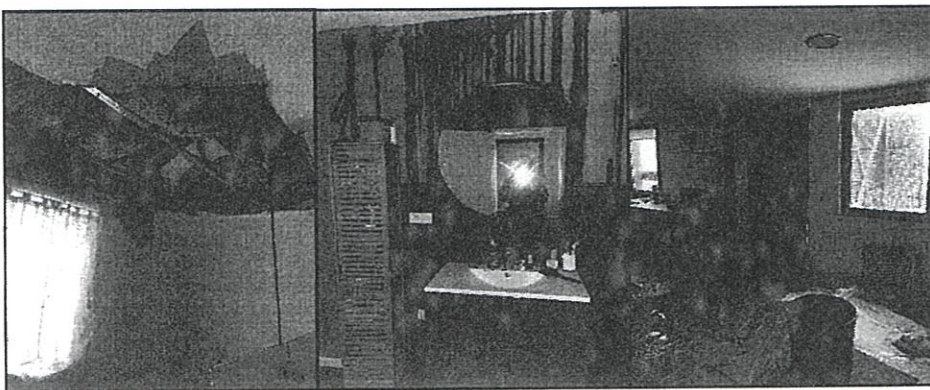
- Les deux appartements sont dévastés par les eaux qui viennent de toutes part.

**Suite à ce dégât des eaux, les appartements 1 et 2 sont impropre à leurs destinations donc en état d'insalubrité en vue de leurs états actuels, tout est à refaire.**
