**PROCES VERBAL**  
**DE DESCRIPTION IMMOBILIERE**

**PROCES VERBAL DE CONSTAT**

## **EXPERTISE DU 7 JUIN 2022**

# **RAPPORT D'EXPERTISE UNILATÉRALE AMIABLE BÂTIMENT**

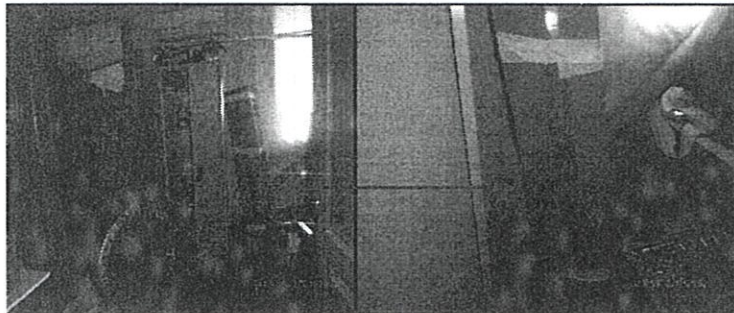
1

- 1- Constatation de moisissure au mur.
- 2- Auréole sur les plafonds.

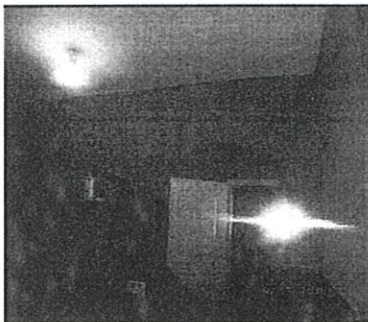
3

- 3- Trace de coulure d'eau sur le mur de la salle de bain.
- 4- Le plafond en plaque de plâtre c'est effondré.

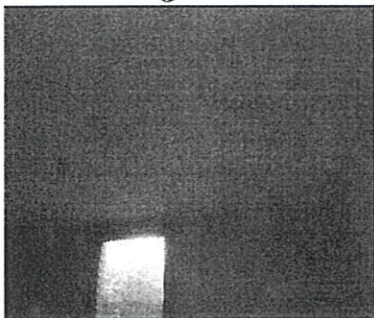
5

- 5- Auréole au plafond.
- 6- Le plafond en plaque de plâtre c'est effondré.
- 7- Absence d'isolation.

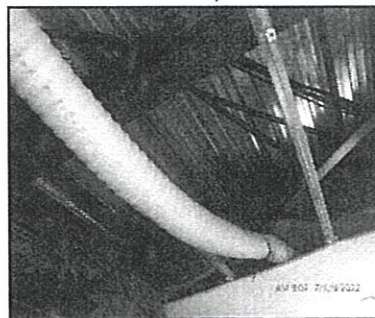
7

**Suite à ce dégât des eaux, les appartements 1 et 2 sont impropre à leurs destinations donc en état d'insalubrité en vue de leurs états actuels, tout est à refaire.**

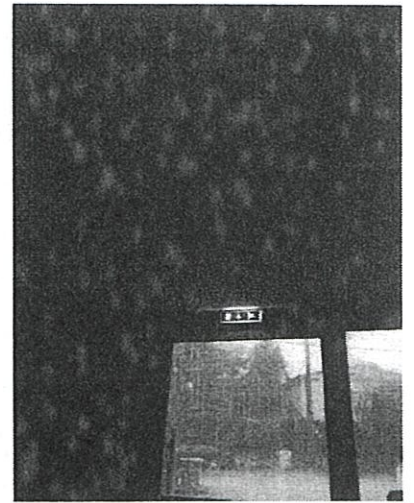
10

- 9- Vue de l'intérieur du Hangar.
- 10- De l'eau sort de l'applique.

**Une vérification du système électrique doit être vérifiée dans sa totalité.**
